Kundenreferenzen

(Eigene Projekt-Beschreibung eines Kunden)

Holzschadensanierung mit Epoxidharz - Wintergarten und Spitzerker im neuen Glanz

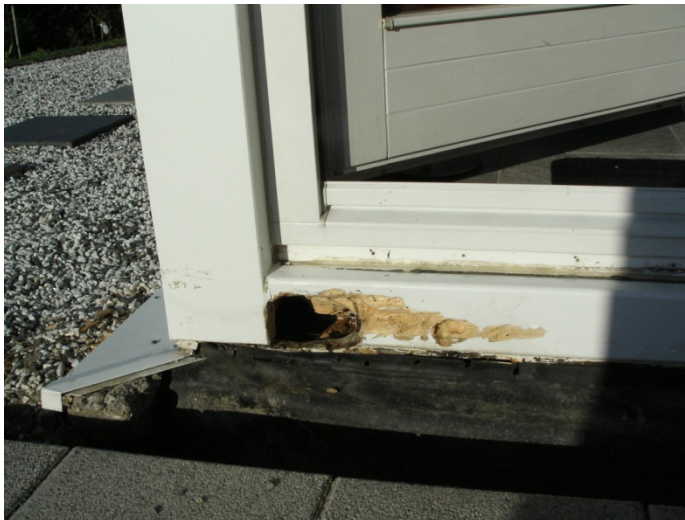
a) Schwellenbalken unter Terrassentür

An unserem 2006 errichteten Fertighausbungalow zeigten sich 2012 größere Holzschäden im Bereich der Schwellenbalken an Wintergarten und Spitzerker. Ein hinzugezogener Sachverständiger ermittelte die Ursache: Die schwarze, auch auf den folgenden Fotos sichtbare, wasserundurchlässige Sperrfolie – die das Holz eigentlich schützen sollte - ist lediglich angetackert, nicht aber verklebt oder anderweitig abdichtend angebracht worden. Zudem endet sie genau dort, wo auch die Oberkante der metallenen Simse unter dem Holz endet. Herabrinnendes Regenwasser konnte also jahrelang durch diese Spalte eindringen; es wurde durch die dortigen Kapillarkräfte regelrecht zwischen Folie und Holz gezogen, konnte dort aber nicht mehr abtrocknen. Die zwangsläufige Folge war eine stete Durchfeuchtung des Holzes. Zwei Bereiche erwiesen sich als besonders geschädigt:

Das Holz ist links in ganzer Tiefe durchfeuchtet und morsch geworden; die darunter liegende Bohle ist ebenfalls betroffen. Völlig vermoderte und lockere Teile wurden mit Hilfe eines Stahlbürstenaufsatzes mit der Bohrmaschine entfernt.

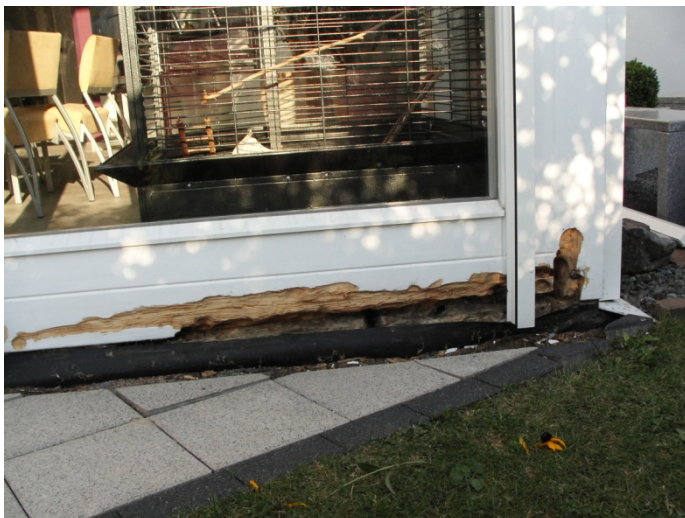
b) Spitzerker Mitte bis Außenecke

Der Feuchtigkeitsschaden erstreckt sich auf den Schwellenbalken, den senkrechten Stützbalken rechts sowie die darunter liegenden Bohlen. Auch hier ist das Holz z. T. in kompletter Tiefe durchfeuchtet und beschädigt.

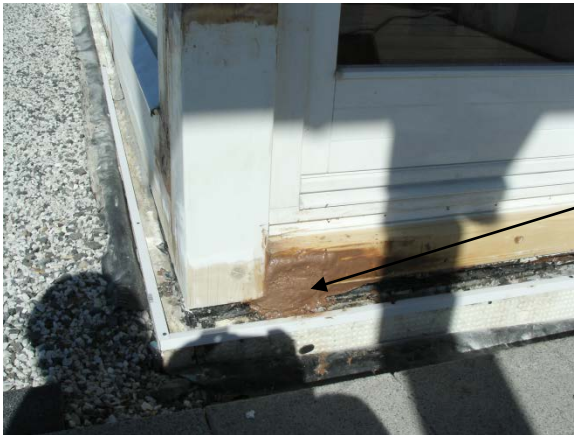
Das Loch im Schwellenbalken unter der Terrassentür ist verfüllt, allerdings kam es – wohl wegen der hohen Lufttemperatur – zu einer überschnellen Reaktion von Härter und Harz, was zu einem leichten Aufquellen der Masse führte.

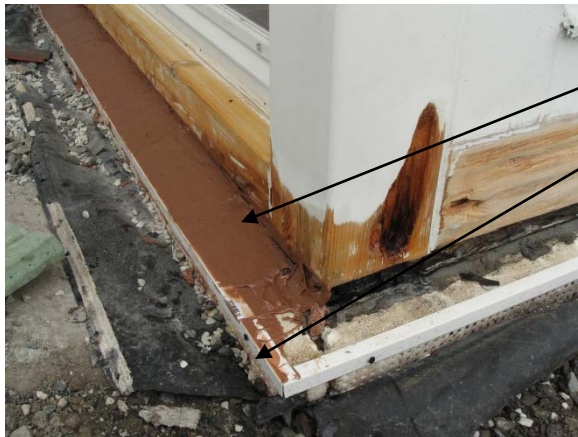
Modellierung des umlaufenden
Sockels mit Tropfkante

- Wir entschieden uns, das Corpus delicti vollständig zu entfernen: Statt der verhängnisvollen Sperrfolie und der Metallsimse wurde der Sockel unterhalb der Holzbalken – also die rund 5cm von Bodenplatte über Tragebohlen bis hin zum frisch sanierten Balken - in einen schrägen Sockel aus Epoxidharz „gegossen“. Damit dürfte dieser wassersensible Bereich vollständig abgesichert sein; zudem läuft durch die Schrägheit des modellierten Sockels Regenwasser sofort ab. Zudem wurde eine Tropfkante mit eingearbeitet. Für diesen Sockel wie auch für die o. g. Füllungen ergab sich in der Summe ein doch üppiger Harz-, Härter- und Woodfillbedarf, so dass wir mehrmals telefonisch nachbestellt haben.

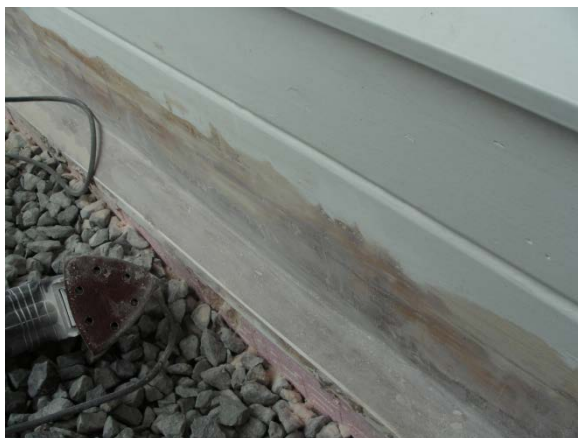
Schleifen (zunächst grob mit 60- oder
80-Papier, danach mit 120-Papier);
anschließende Säuberung mit einem
Wasserstrahl wegen der großen
Abrieb- und Staubrückstände

- Sodann wurden alle Teile glatt geschliffen (Delta- und Bandschleiferarbeiten an rund 5 Tagen!), von Staub gesäubert und noch verbliebene Mulden nachverfüllt, z. T. mit nochmaligem Schleifen.

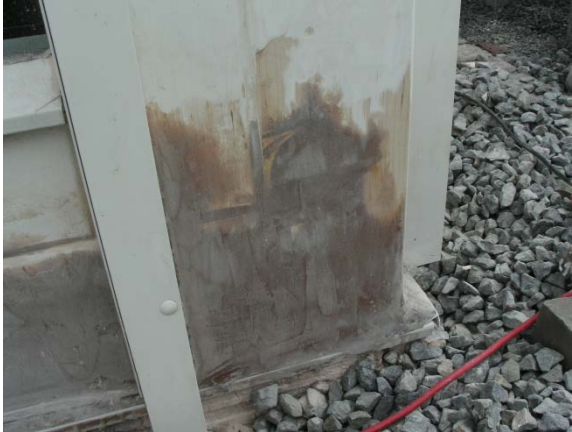
das riesige Loch am Spitzerker
schließt sich ...

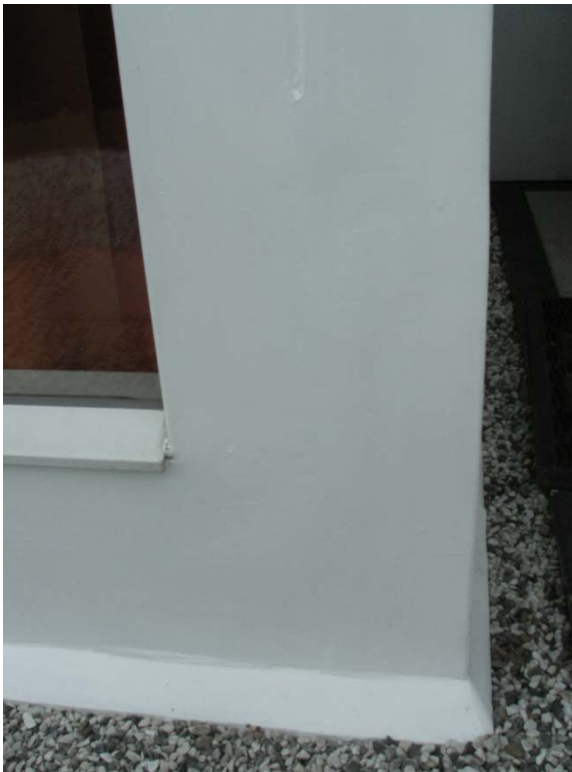
... das lackierte Ergebnis

- Der gesamte untere Bereich von Spitzerker und Wintergarten erhielt nun einen neuen Anstrich in drei Schichten (weißer Venti- bzw. Endanstrichlack, Haftung vorher getestet).
